**ÚSTŘEDNÍ KOLO 38. ROČNÍKU DĚJEPISNÉ OLYMPIÁDY  
„DOBA HRADŮ A ZÁMKŮ V ČECHÁCH A NA MORAVĚ“  
2008/2009**

**„Tvrz, nebo hrad zatím neprávem opomíjené“**

Název práce: **TVRZ CUKNŠTEJN**

Zpracoval: **Martin Jaroš**

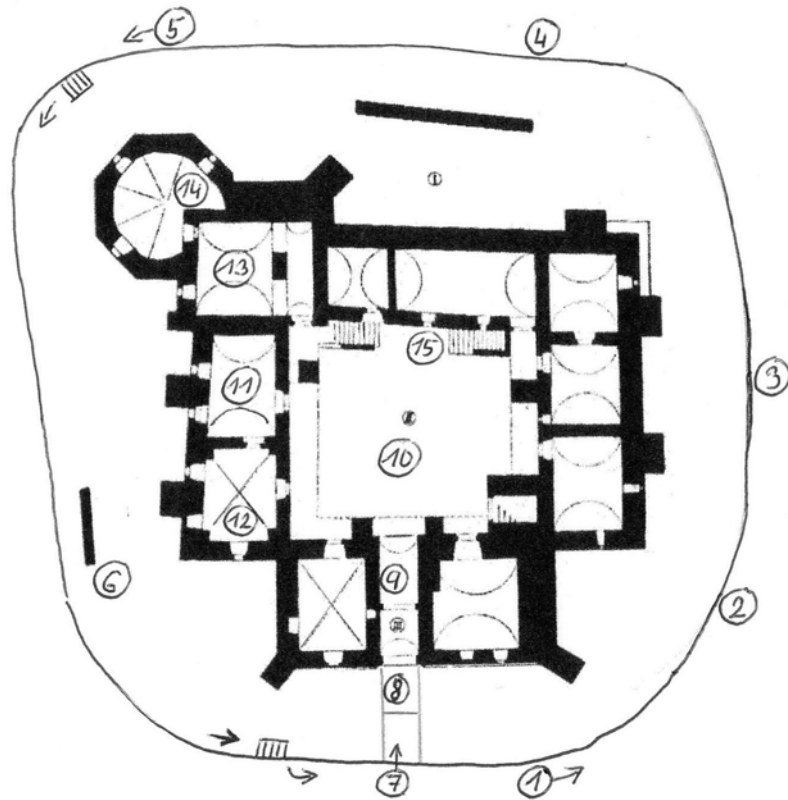
- 1 - Plánek prohlídkové trasy – exteriér a přízemí
- 2 - Plánek prohlídkové trasy – 1. patro
- 3 - Průčelí jižního křídla
- 4 - Přibližná rekonstrukce gotického okna z jižního průčelí (podle T.Peka)

**Návrh prohlídkové trasy** (vznikl po prohlídce objektu, která mi byla umožněna laskavostí majitele, a po konzultaci s ním) **a základní informace** – jednotlivé zastávky na trase jsou číslovány /viz plány přízemí a 1.patru v přílohách 1 a 2/ a vedou nejprve exteriérem a pak interiérem:

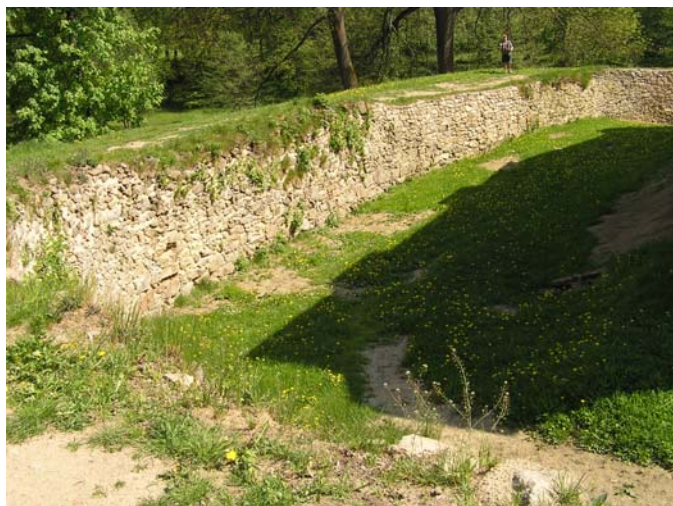
- 8 - Jihovýchodní nároží s odkrytou původní hloubkou příkopu
- 9 - Dvě obnovené šterbinové střílny v boční stěně již. křídla
- 10 - Okénko prevetu, který je zapuštěn do zdi (boční stěna již. křídla)

**2 – Příkop kolem tvrze a jv. nároží:** kolem celé tvrze je 6-7 m široký příkop, jehož zevní zeď (cca 75 cm) z lomového kamene má před sebou cca 3,5 m vysoký val /př. 7/ - dno příkopu je dnes vyšší, ale majitel obnovuje jeho původní hloubku /př. 8/ - v boční stěně jižního křídla vidíme v přízemí dvě obnovené štěrbinové střílny /př. 9/ - v 1. patře vlevo okénko prevetu, jehož odpad vede stěnou a ústí u úpatí pilíře /př. 10 a 11/ - vpravo předělané barokní okno /př. 12/.

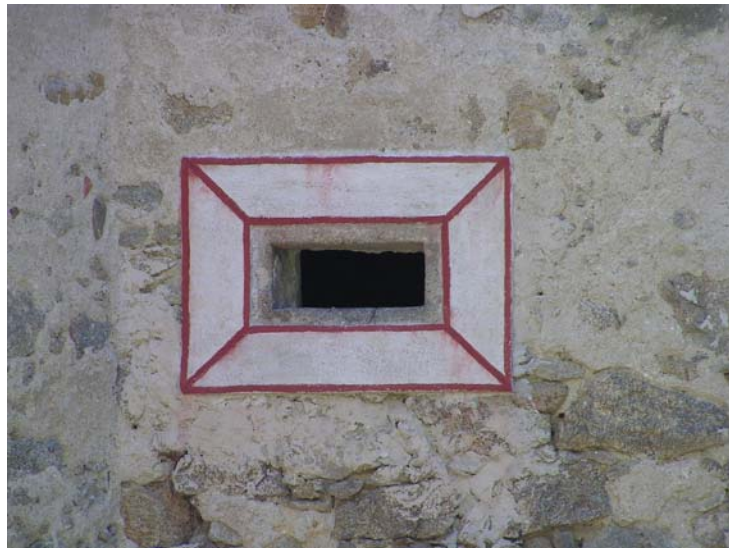
- 11 - Vyústění odpadu prevetu
- 12 - Předělané barokní okno
- 13 - Gotické kvádrování na východním pilíři
- 14 - Okénko z černé kuchyně a otvor výlevky (východní průčelí)

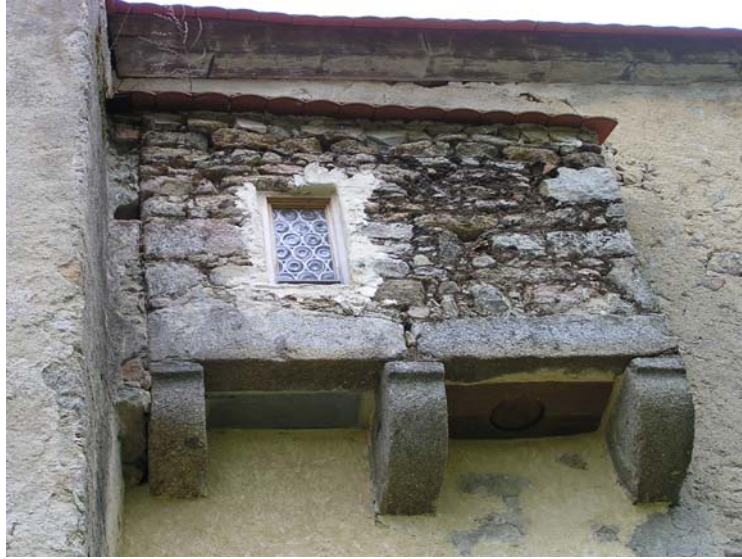
- 15 - Arkýř na krakorcích s prevetem (severní průčelí)
- 16 - Prevet zezdola
- 17 - Jímka otevřené žumpy pod arkýřem
- 18 - Oktogonální věž
- 19 - Střecha věže

**4 – Severní průčelí tvrze:** v levé části 1. patra je arkýř na 3 krakorcích s gotickým okénkem, v němž byl umístěn prevet /př. 15a 16/ – pod arkýřem je dochovaná otevřená jímka žumpy /př. 17/.

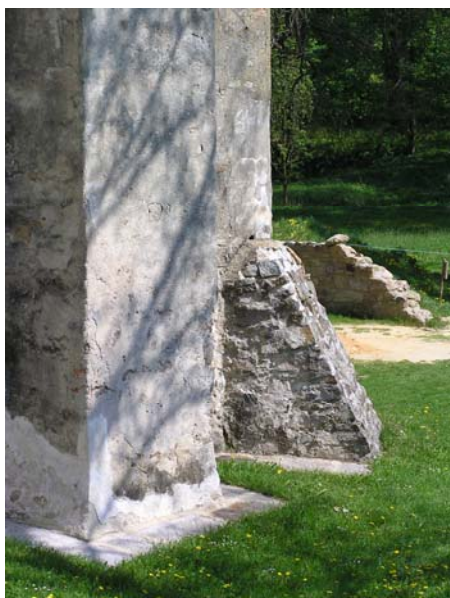
- 24 - Nízký nárožní pilíř západního průčelí, přistavěný v pol. 20. století
- 25 - Goticko-renesanční okénko
- 26 - Prostor příkopu, v němž byl padací most

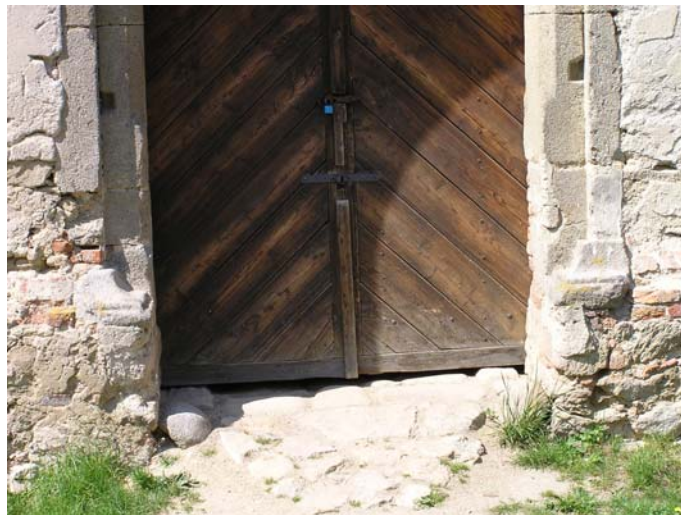
- 27 - Návrh pevného a padacího mostu
- 28 - Dodnes patrné původní dolní ukončení portálu
- 29 - Celkový pohled na bránu-vjezd
- 30 - Otvor pro kladku
- 31 - Otvory sloužící pravděpodobně pro uchycení zábradlí

**7 – Vstup do tvrze po pevném a padacím mostě:** přes příkop vedl pevný a poté padací most (bude majitelem rekonstruován – viz př. 26 a 27) – příkop na této již. straně byl v 17.stol. zasypan z důvodu snazšího vjezdu a objekt byl od Bílé hory využíván pouze hospodářsky – podlaha vjezdu byla zároveň snížena, takže brána byla poté vyšší – původní dolní zakončení portálu je dodnes ve zdi dobře patrné /př. 28/.

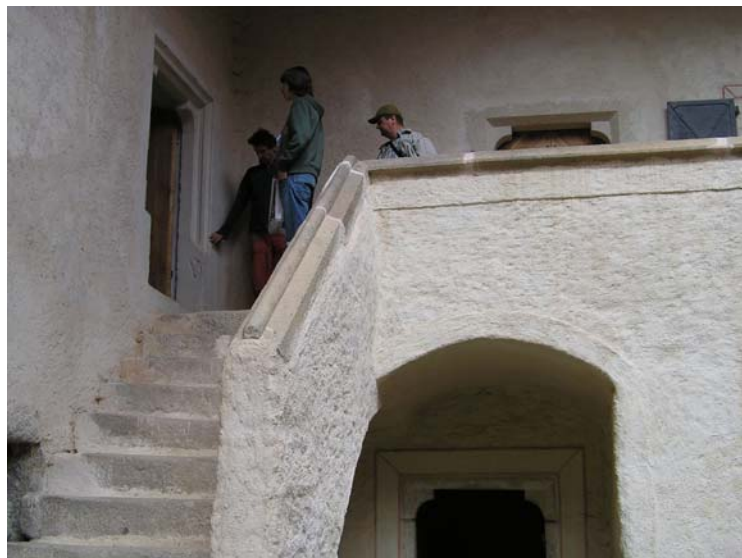
- 53 - Schodiště na východní ochoz
- 54 - Valená klenba s výsečemi – společenská místnost v patře
- 55 - Krásně zdobený sedlový portálek do společenské místnosti v patře

**16 – Společenská místnost v patře sever. křídla:** dlouhá místnost s valenou klenbou s výsečemi /př. 54/ - vstup je krásně zdobeným sedlovým portálkem /př. 55/ - do dvora je zachovaná střílna /př. 56/ - proti vchodu je v arkýři umístěn prevet /př. 57/.
